LAUDO TÉCNICO – COB. ANHEMBI

LAUDO TÉCNICO ESTRUTURAL COBERTURA ANHEMBI

**Objeto : Laudo técnico de estrutura de alumínio – cobertura
Pavilhão de Exposições do Anhembi**

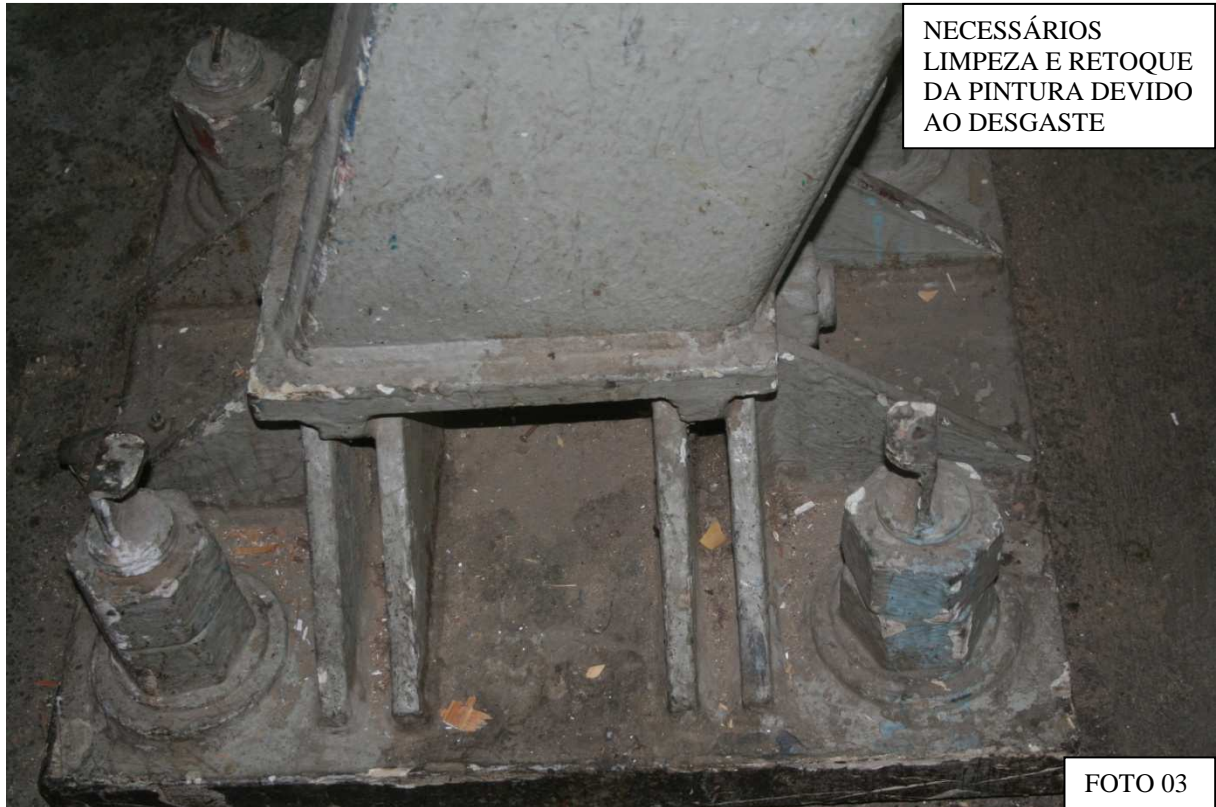
FOTO 03

NECESSÁRIOS
LIMPEZA E RETOQUE
DA PINTURA DEVIDO
AO DESGASTE

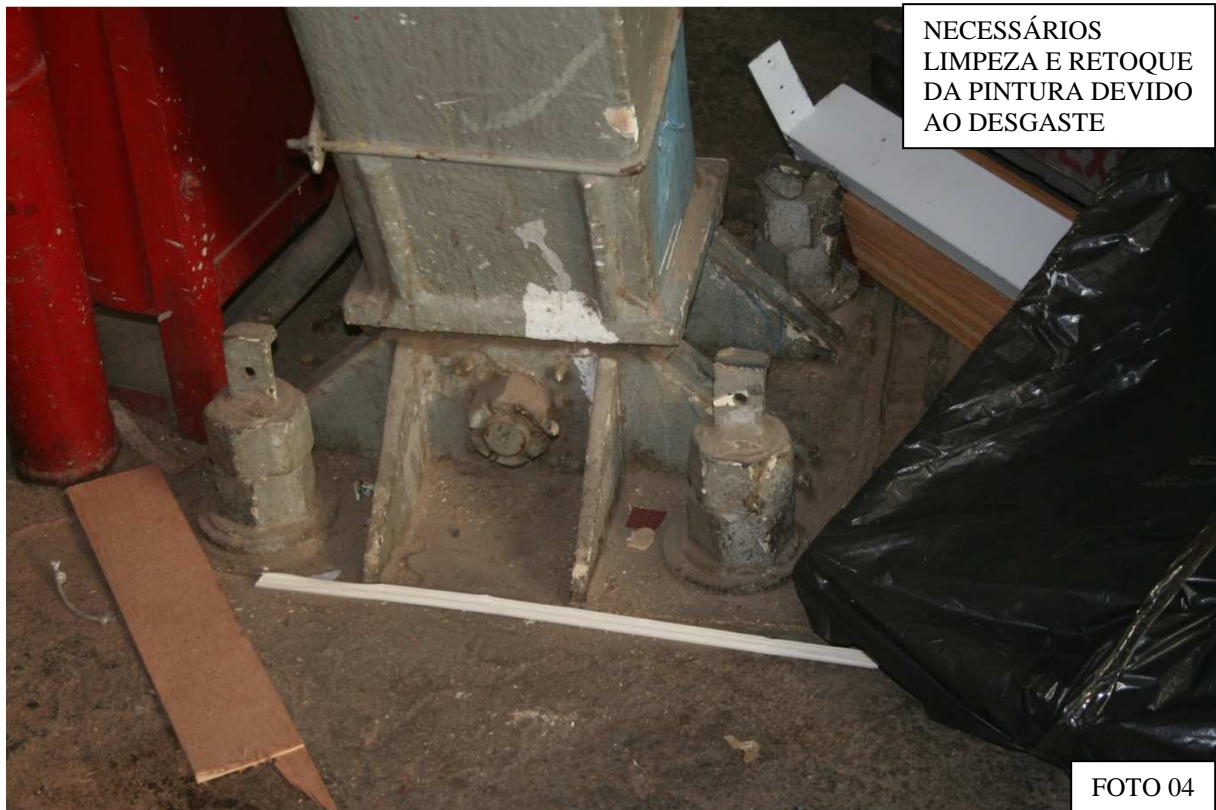
FOTO 04

NECESSÁRIOS
LIMPEZA E RETOQUE
DA PINTURA DEVIDO
AO DESGASTE

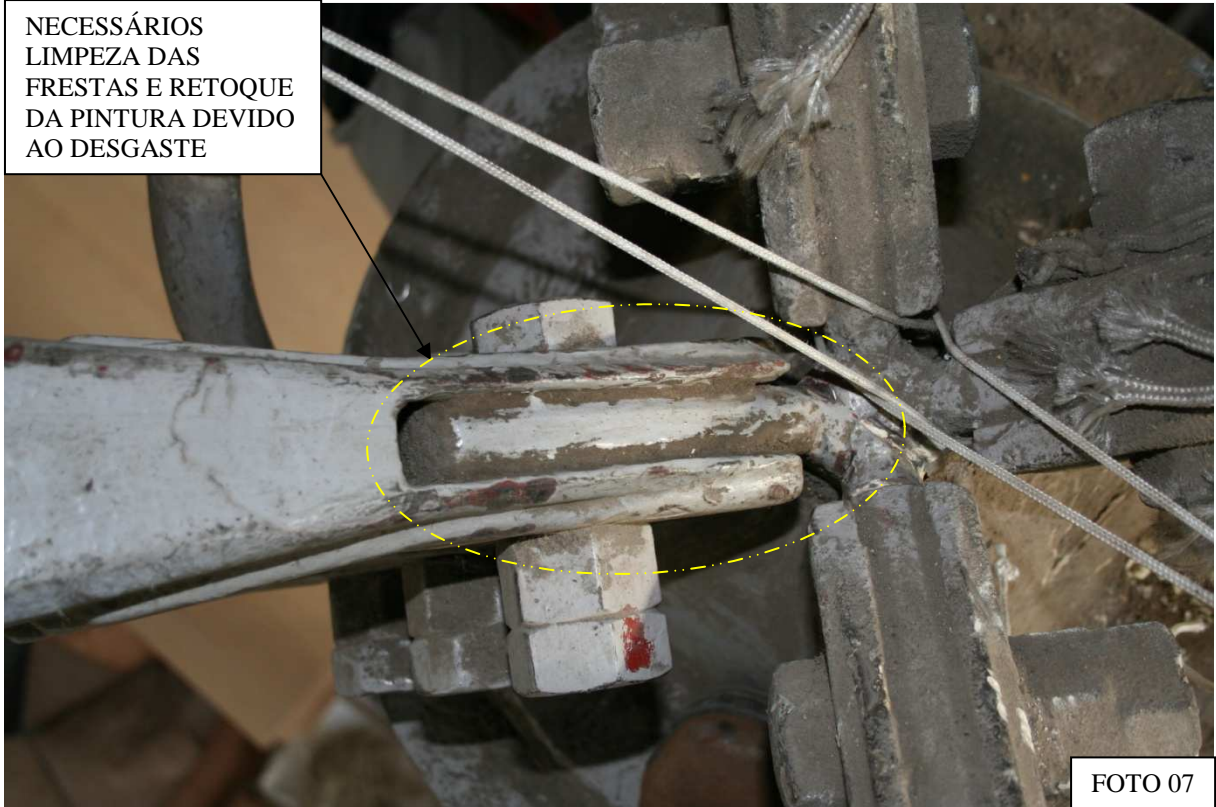
FOTO 07

NECESSÁRIOS
LIMPEZA DAS
FRESTAS E RETOQUE
DA PINTURA DEVIDO
AO DESGASTE

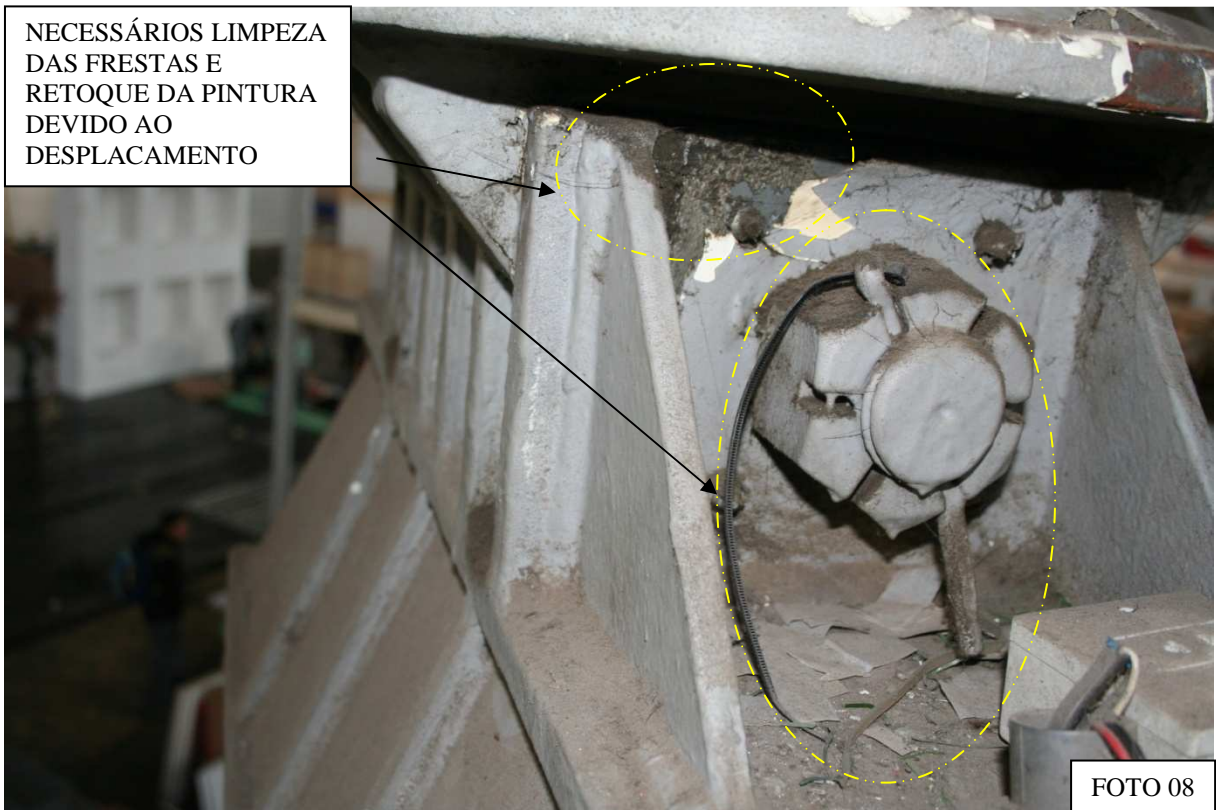
FOTO 08

NECESSÁRIOS LIMPEZA
DAS FRESTAS E
RETOQUE DA PINTURA
DEVIDO AO
DESPLACAMENTO

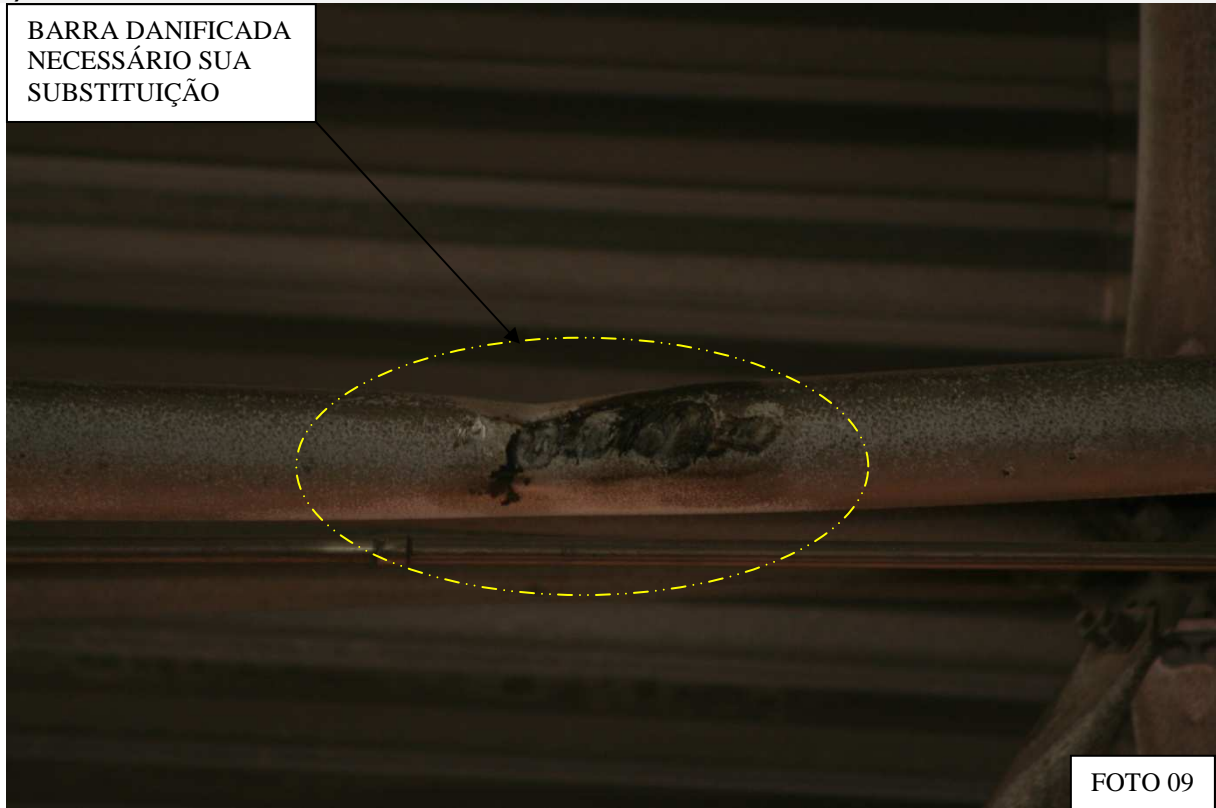
FOTO 09

BARRA DANIFICADA
NECESSÁRIO SUA
SUBSTITUIÇÃO

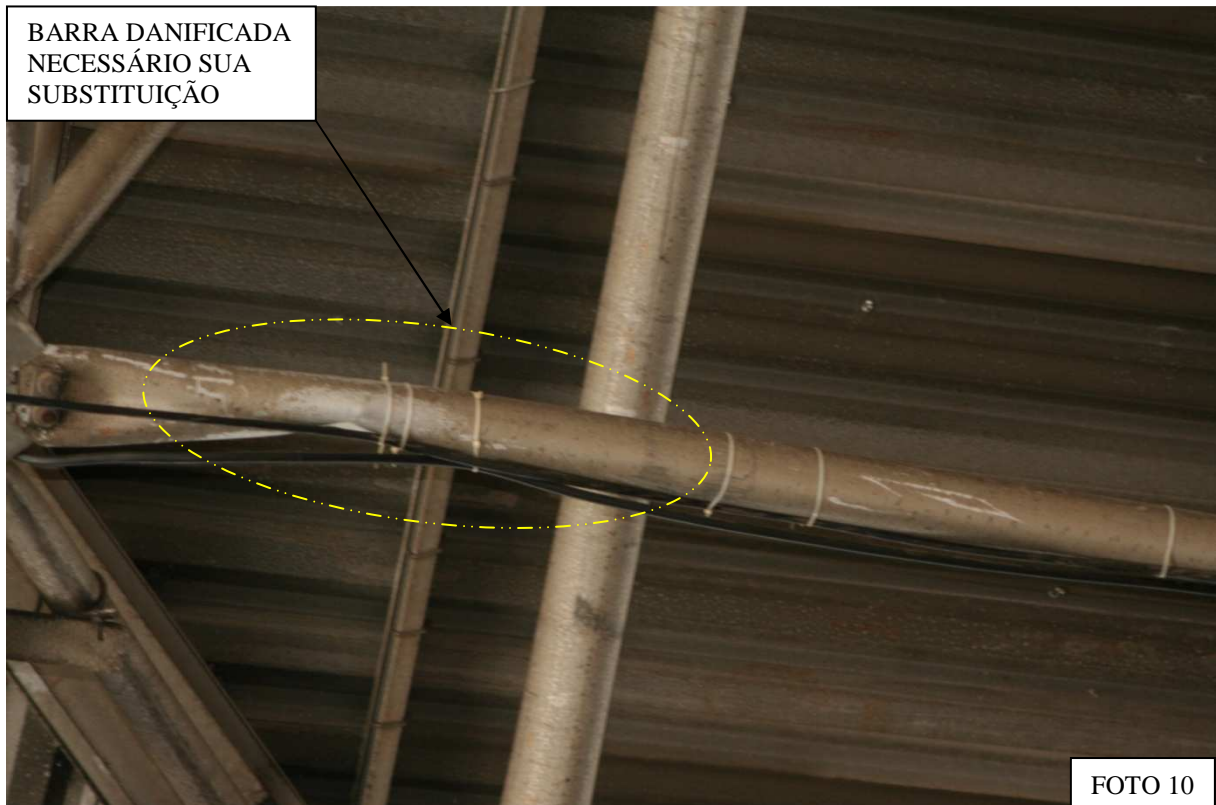
FOTO 10

BARRA DANIFICADA
NECESSÁRIO SUA
SUBSTITUIÇÃO

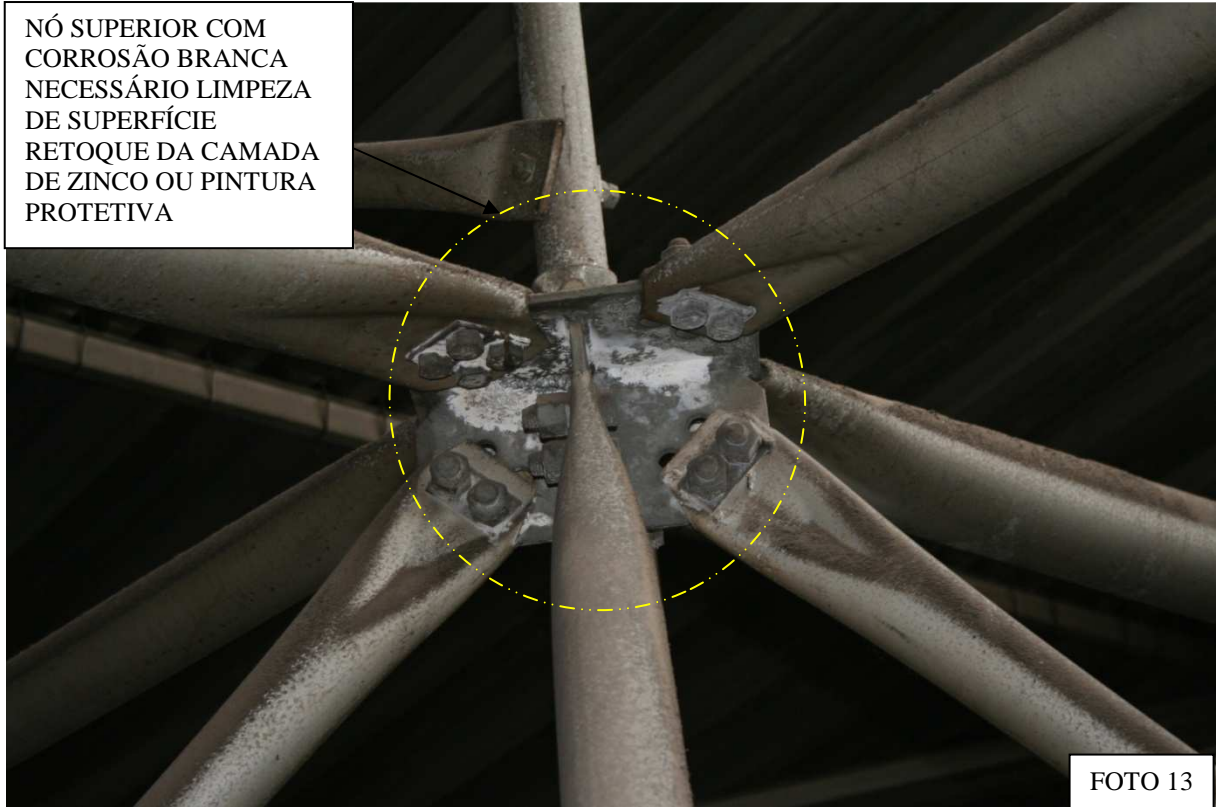
FOTO 13

Os nós superiores apresentam corrosão branca superficial.

NÓ SUPERIOR COM
CORROSÃO BRANCA
NECESSÁRIO LIMPEZA
DE SUPERFÍCIE
RETOQUE DA CAMADA
DE ZINCO OU PINTURA
PROTETIVA

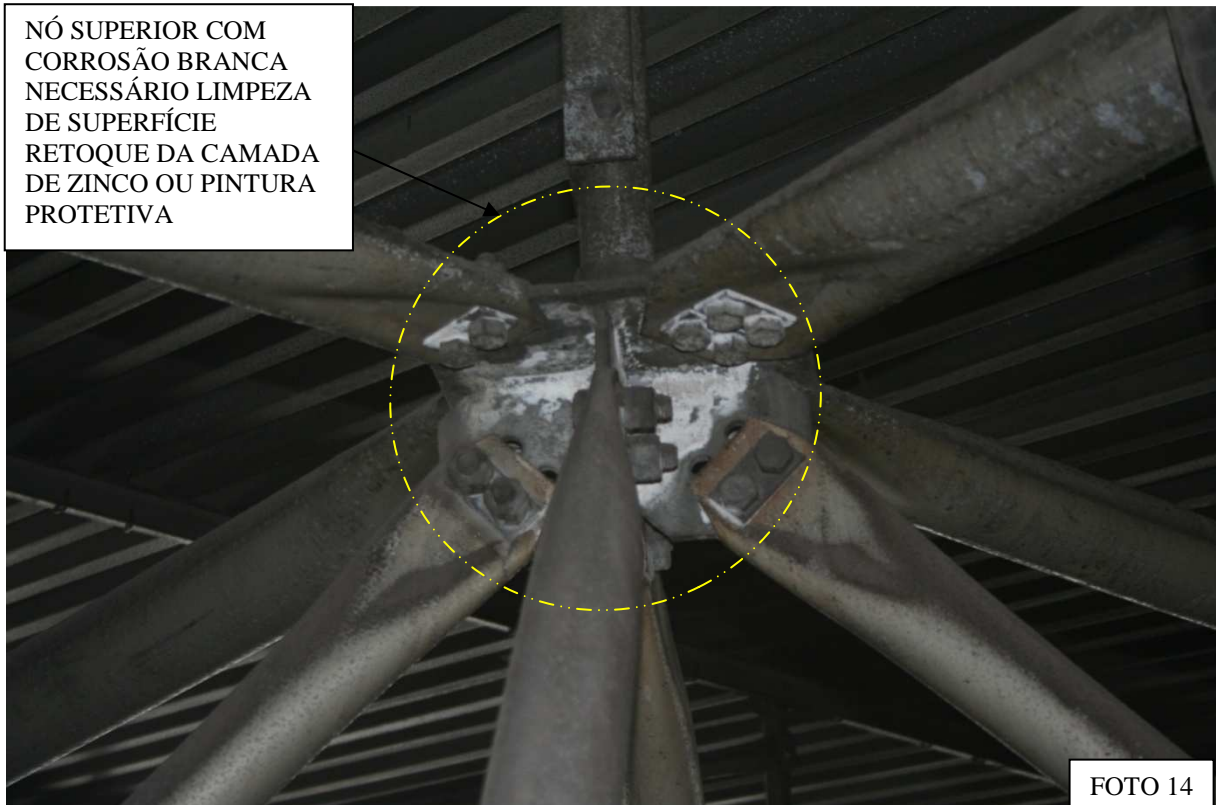
FOTO 14

NÓ SUPERIOR COM
CORROSÃO BRANCA
NECESSÁRIO LIMPEZA
DE SUPERFÍCIE
RETOQUE DA CAMADA
DE ZINCO OU PINTURA
PROTETIVA

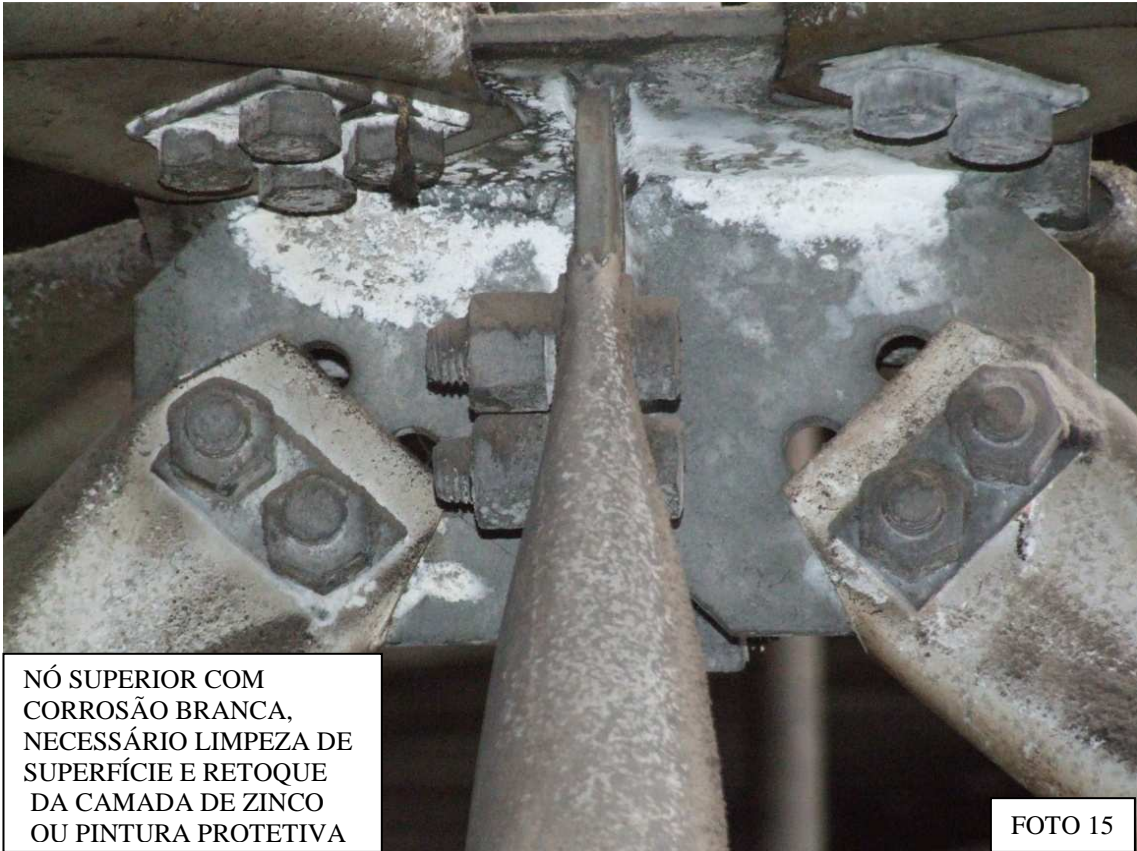
FOTO 15

NÓ SUPERIOR COM
CORROSÃO BRANCA,
NECESSÁRIO LIMPEZA DE
SUPERFÍCIE E RETOQUE
DA CAMADA DE ZINCO
OU PINTURA PROTETIVA

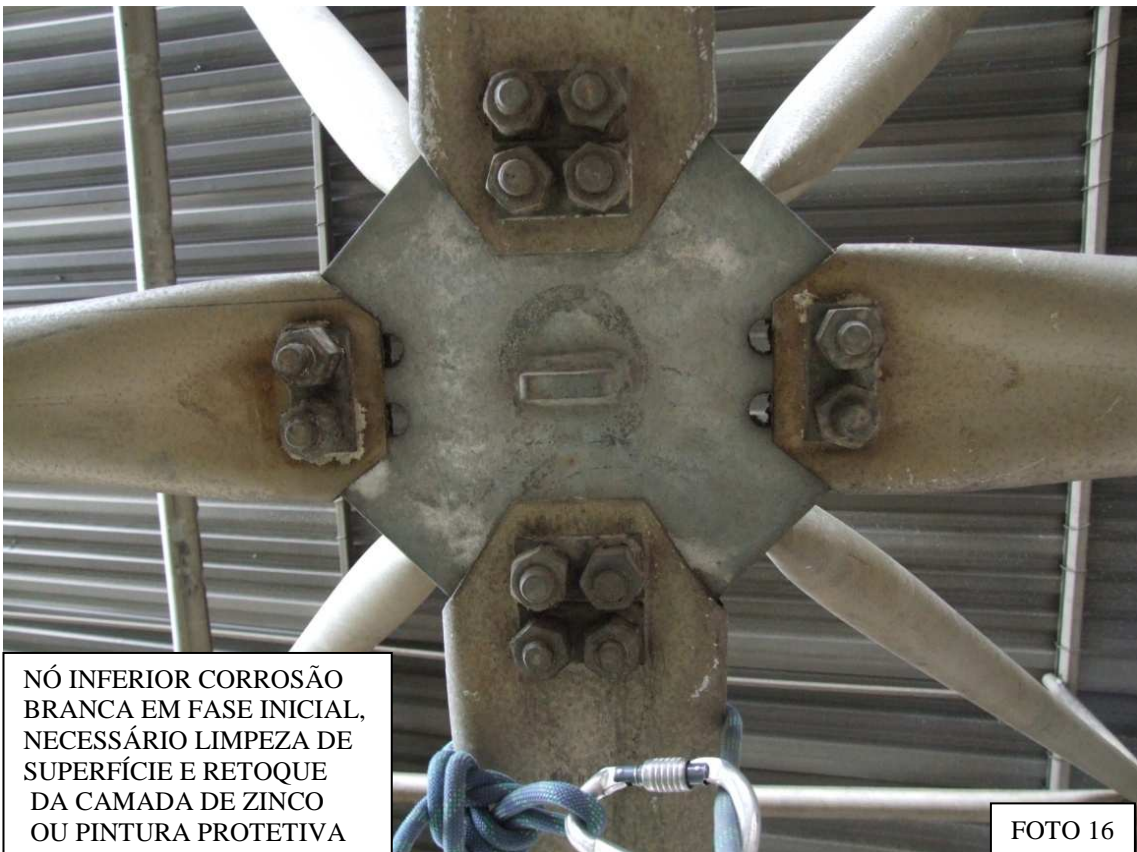
FOTO 16

NÓ INFERIOR CORROSÃO
BRANCA EM FASE INICIAL,
NECESSÁRIO LIMPEZA DE
SUPERFÍCIE E RETOQUE
DA CAMADA DE ZINCO
OU PINTURA PROTETIVA
