São Paulo Turismo S/A

Avaliação estrutural do Palácio das Convenções

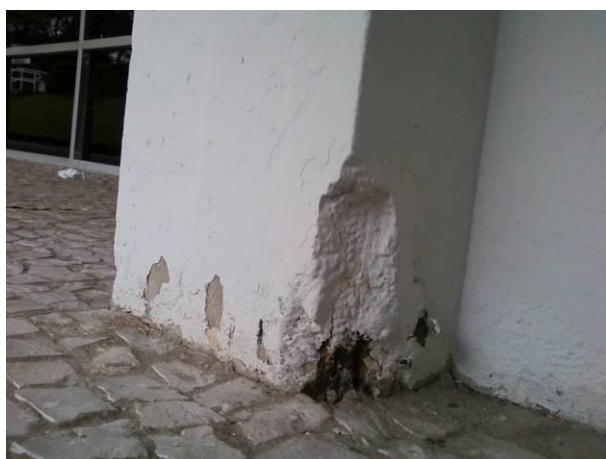
Foto 07 – Concreto disgregado com armadura exposta e corroída na base do pilar P11A – face A.

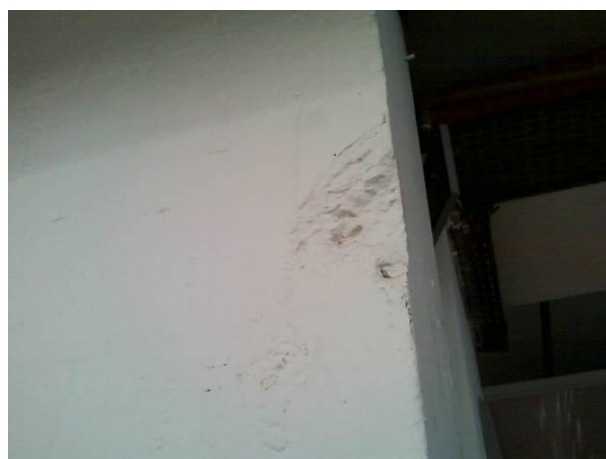
Foto 08 – Concreto disgregado na borda do pilar P3F – faces A/C.

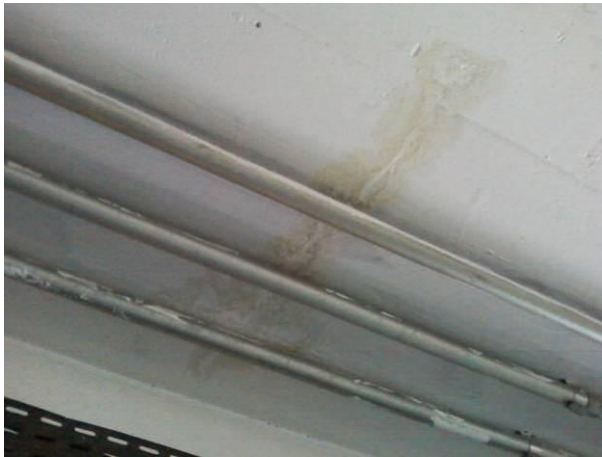
Foto 11 – Fissuras transversais com manchas de umidade e abertura de 0,1mm na face inferior da Viga calha do eixo 1, entre eixos I/J.

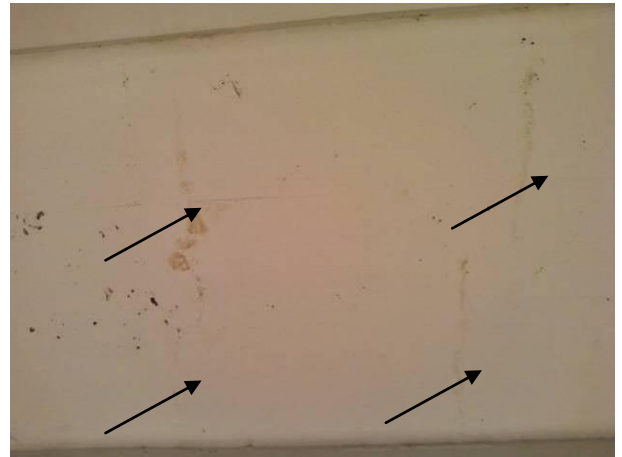
Foto 12 – Fissuras transversais com abertura de 0,2mm na face inferior da Viga calha do eixo 13, entre eixos K/L.

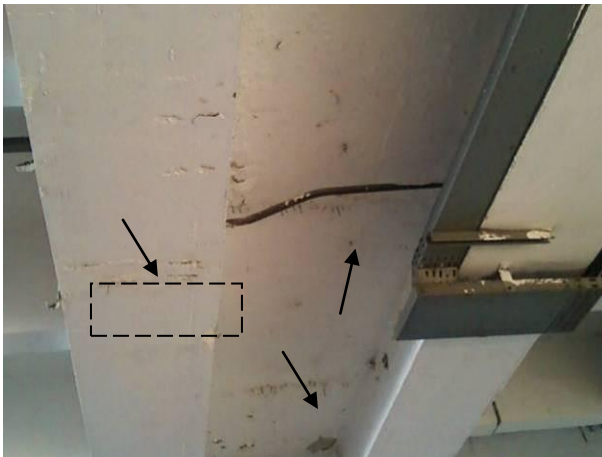
Foto 13 – Fissuras transversais com eflorescências na face inferior da Viga calha do eixo 3, entre eixos B/C, observa-se também pontos localizados com armaduras expostas.

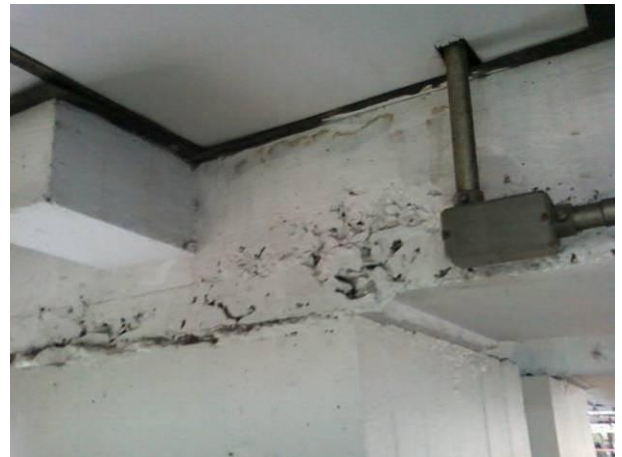
Foto 14 – Concreto segregado na face D da Viga calha do eixo 1, entre eixos D/E.

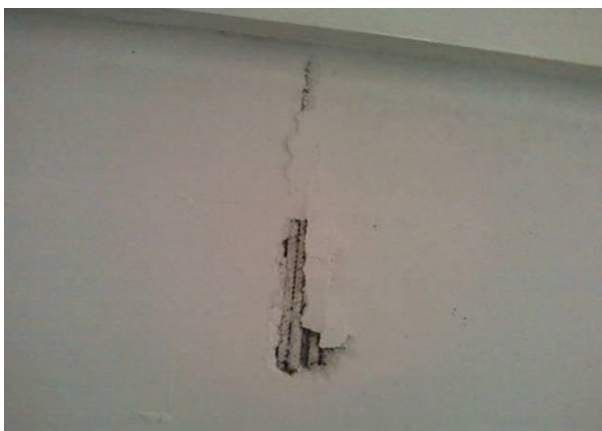
Foto 15 – Disgregação do concreto com armadura exposta e corroída na laje da Viga calha do eixo 13, entre eixos A'/B'.

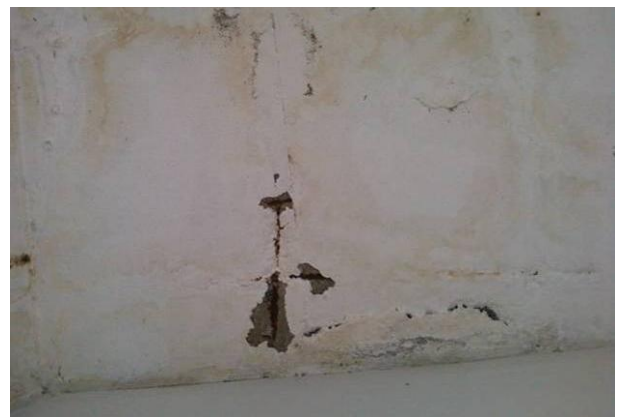
Foto 16 – Manchas de umidade, disgregação do concreto com armadura exposta e corroída na face inferior da Viga calha do eixo 5, entre eixo A/Borda.

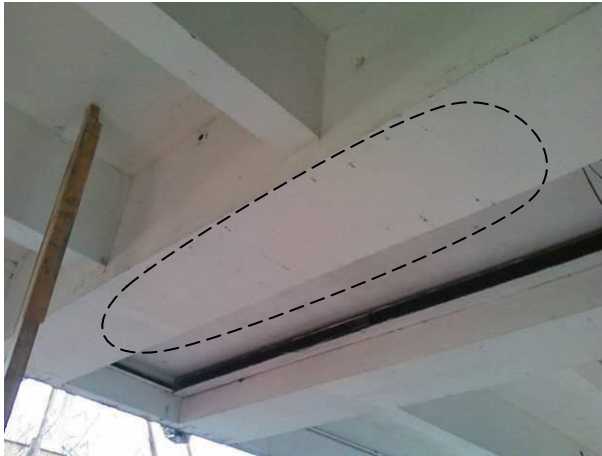
Foto 17 – Área com armadura exposta e corroída decorrente do baixo cobrimento do concreto, na face inferior da Viga calha do eixo 12, eixo L/Borda.

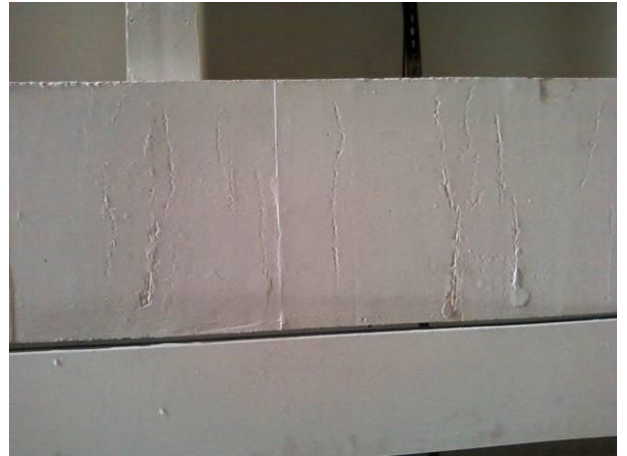
Foto 18 – Armadura exposta por baixo cobrimento na face inferior da Viga calha do eixo 2, entre eixos J/K.

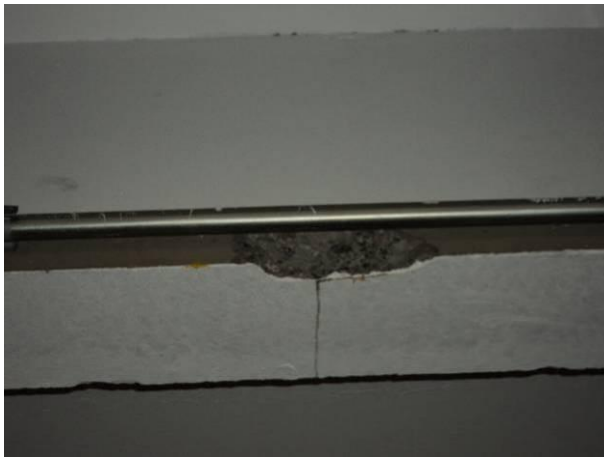
Foto 21 – Concreto disgregado na face B da Viga transversal entre os eixos 1/2 e G/H.

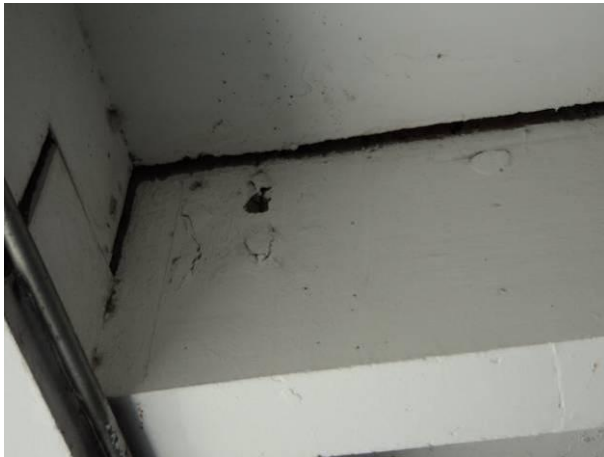
Foto 23 – Concreto disgregado com armadura exposta e corroída na face B da Viga transversal entre os eixos 1/2 e B/C.

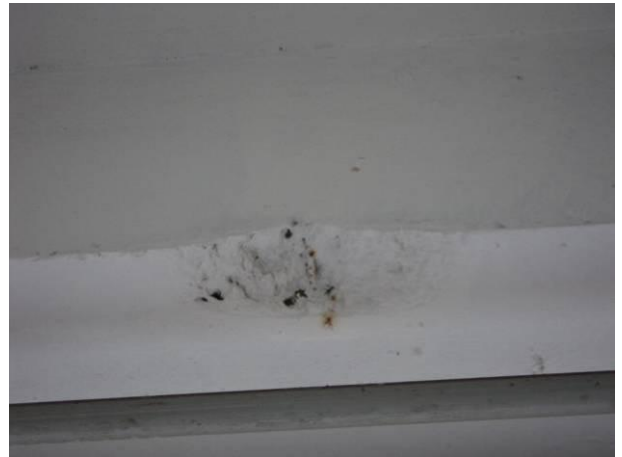
Foto 24 – Concreto disgregado com armadura exposta e corroída na face inferior da Viga transversal entre os eixos 4/5 e A/Borda.

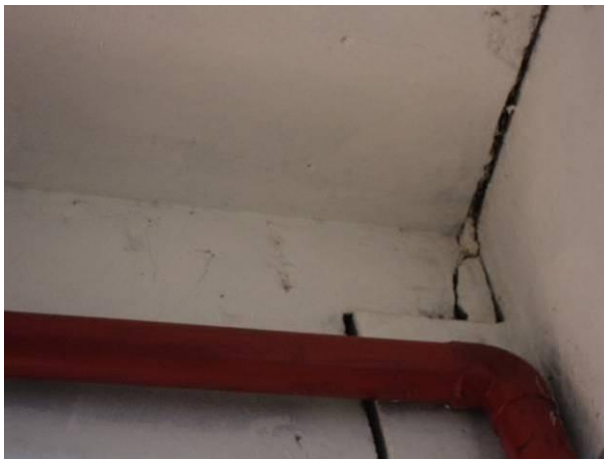
Foto 25 – Concreto disgregado na borda da Viga transversal, face A, entre os eixos 3/4 e C/D.

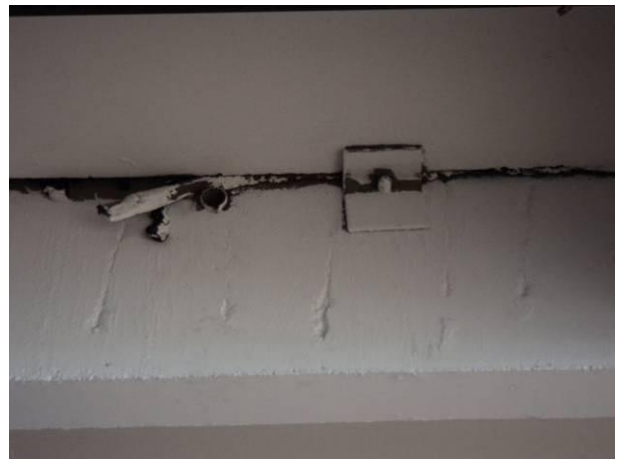
Foto 26 – Armadura exposta e corroída na face B da Viga transversal entre os eixos 2/3 e D/E.

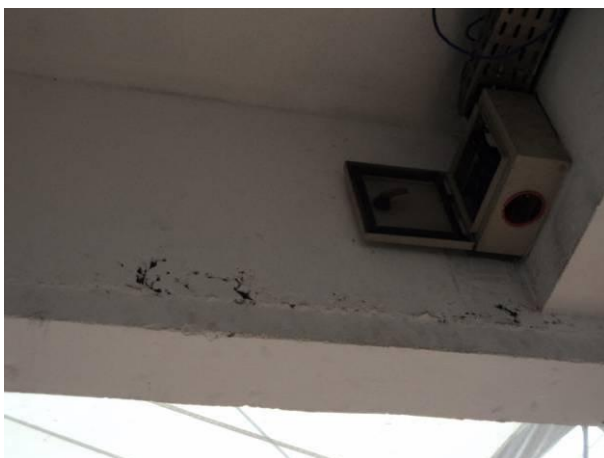
Foto 27 – Concreto segregado na face C da Viga transversal de borda do Hall 2 entre os eixos 4/5 e G/H.

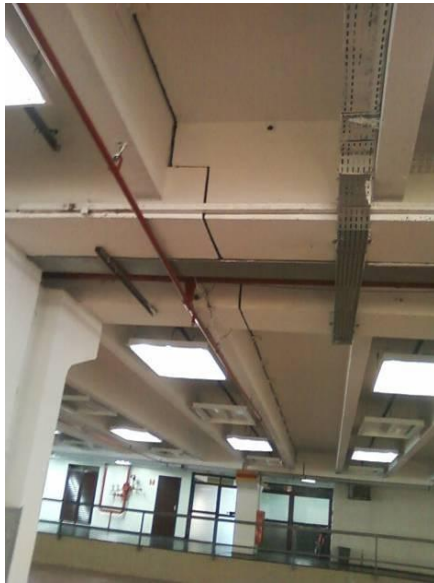
Foto 33 – Vista da junta de dilatação transversal localizada entre os eixos 1/2, 2/3 e H/I.

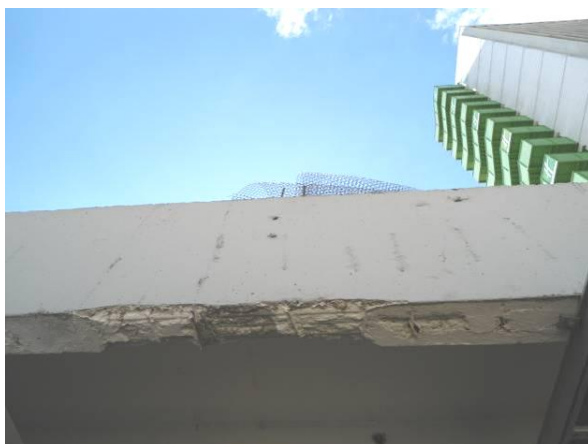
Foto 35 – Concreto disgregado com armadura exposta e corroída na face inferior e externa da Viga de borda do lado A, entre os eixos 7/8.

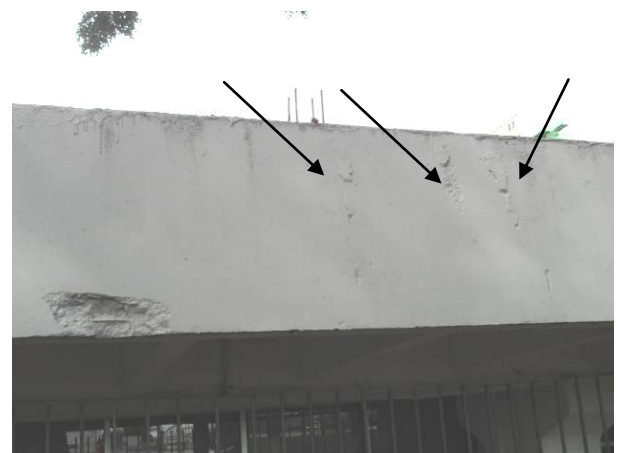
Foto 36 – Concreto disgregado com armadura exposta na face C da Viga de borda do lado C, entre os eixos I/J.

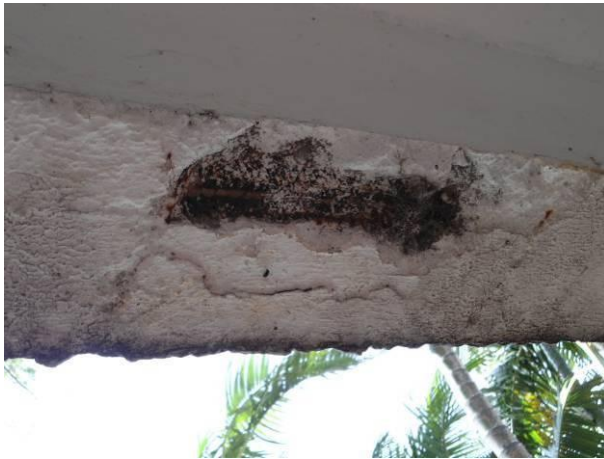
Foto 37 – Concreto disgregado com armadura exposta e corroída na face inferior da Viga de borda do lado D, entre os eixos 12/13.

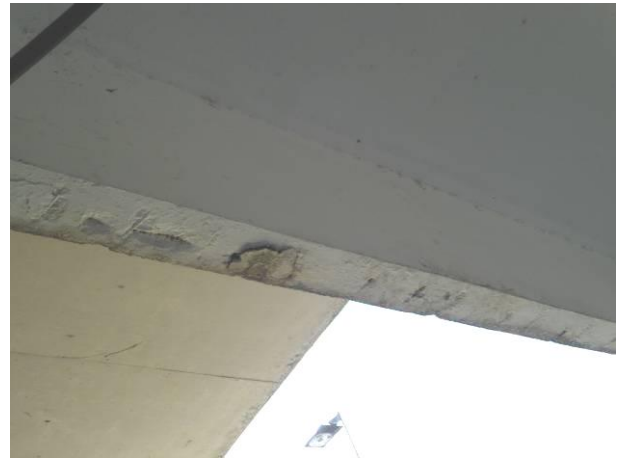
Foto 38 – Concreto disgregado com armadura exposta e corroída na face inferior da Viga de borda do lado A, entre os eixos 10/11.

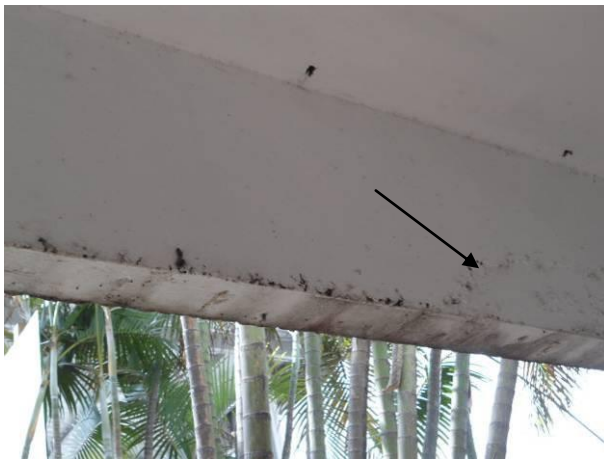
Foto 39 – Segregação superficial do concreto na face A da Viga de borda do lado B, entre os eixos 12/13.

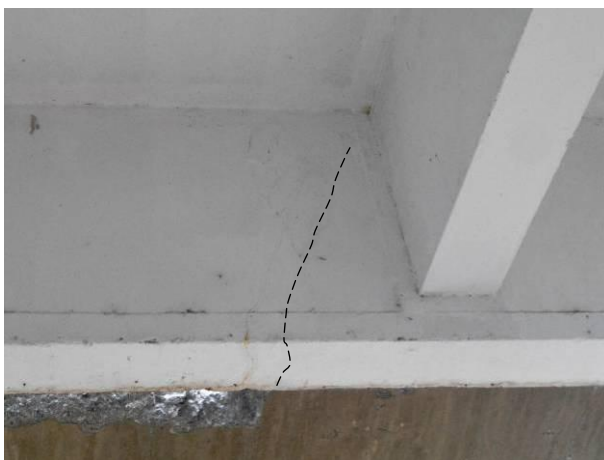
Foto 41 – Fissura com abertura de 0,2mm nas faces D e inferior da Viga de borda do lado C, entre os eixos J/K.

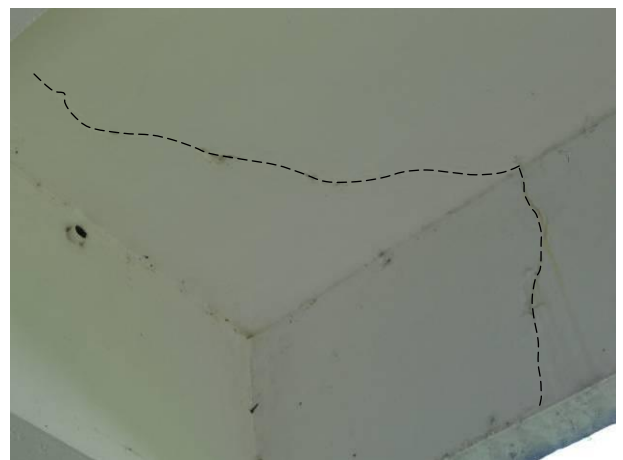
Foto 42 – Fissura com abertura de 0,2mm na Viga de borda do lado B, seguindo para a laje, entre os eixos 9/10.

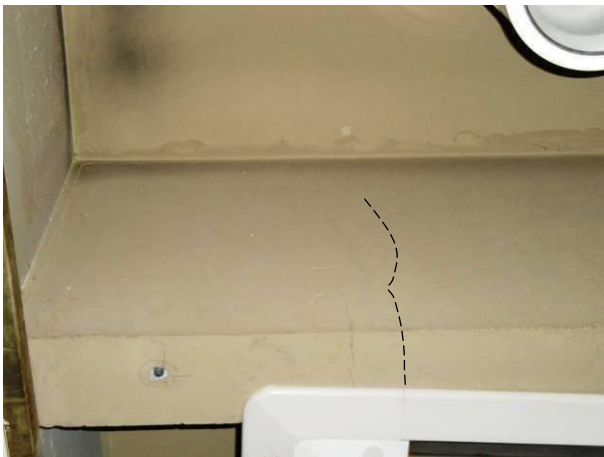
Foto 43 – Fissura vertical com abertura de 0,3mm nas faces da Viga diagonal entre os pilares P15 e P16.

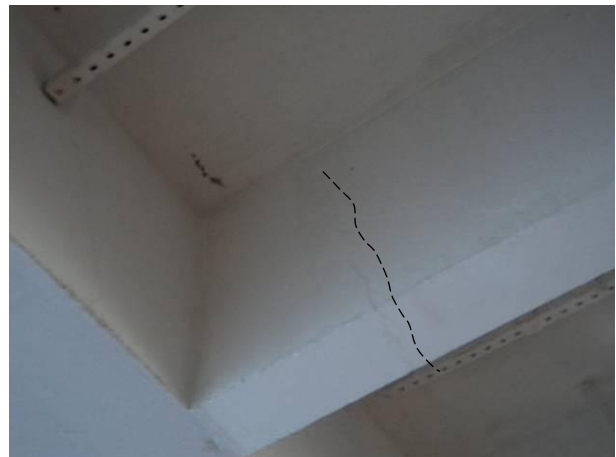
Foto 44 – Fissura vertical com abertura de 0,2mm nas faces da Viga diagonal entre os pilares P1 e P2.

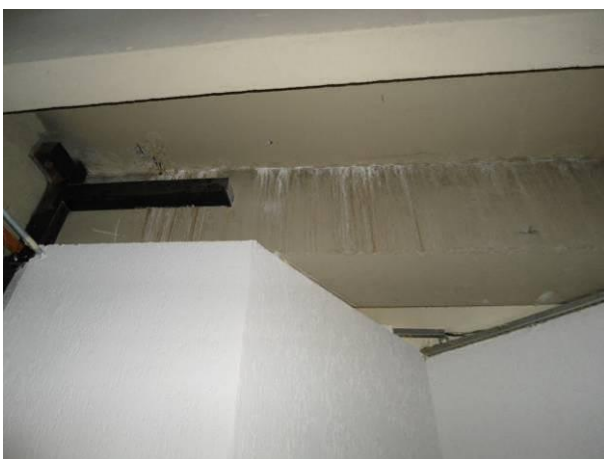
Foto 45 – Manchas escoamento de água com eflorescências na face lateral da Viga diagonal, no alinhamento do pilar P12.

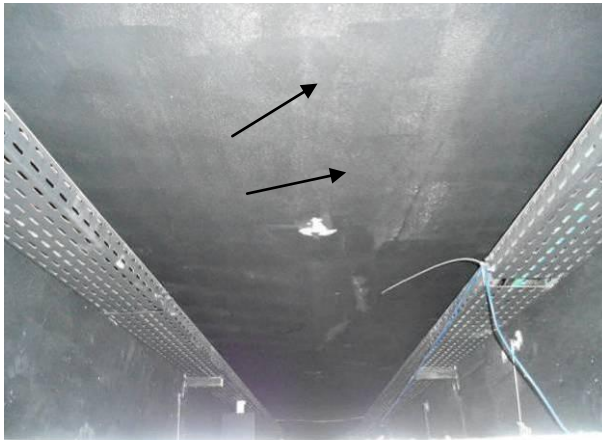
Foto 49 – Fissura longitudinal com abertura de 0,3mm na face inferior da Laje entre os eixos 11/12 e J/K, em área com presença de forros de gesso e PVC.

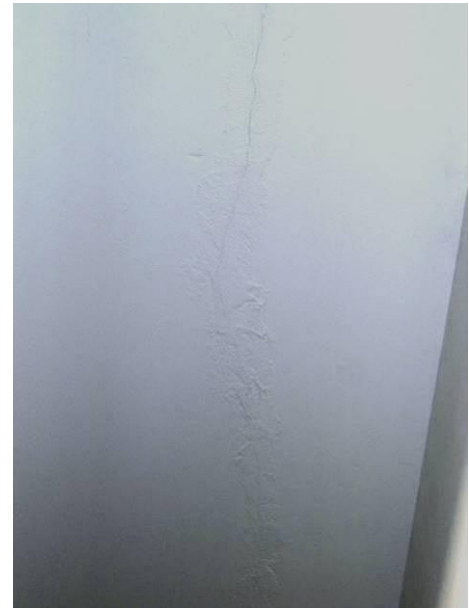
Foto 50 – Fissura longitudinal com abertura de 0,1mm na face inferior da laje entre os eixos 2/3 e J/K.

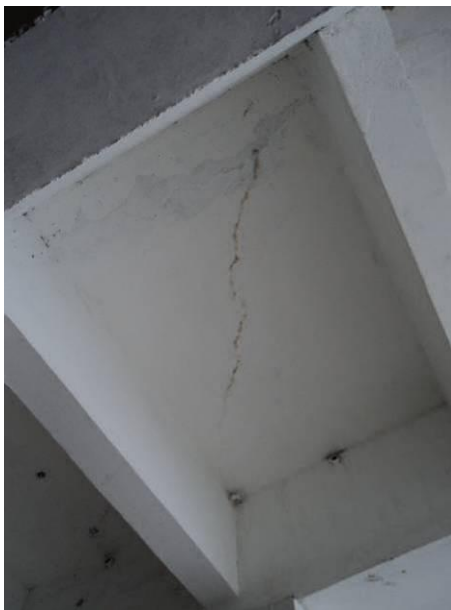
Foto 51 – Fissura diagonal com eflorescência na face inferior da laje entre os eixos 1/2 e L/Borda

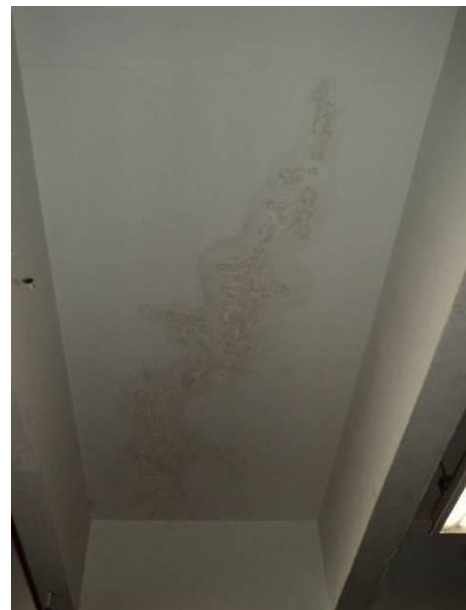
Foto 52 – Fissura com mancha de umidade na face inferior da laje entre os eixos 1/2 e I/J

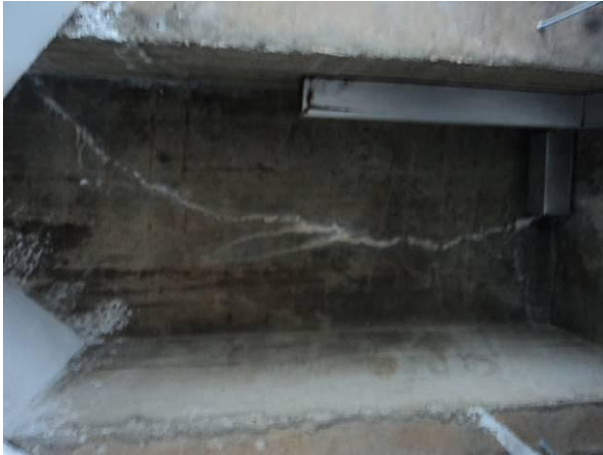
Foto 53 – Fissura com eflorescência na face inferior da laje, entre as vigas diagonais, entre os pilares P18 e P19.

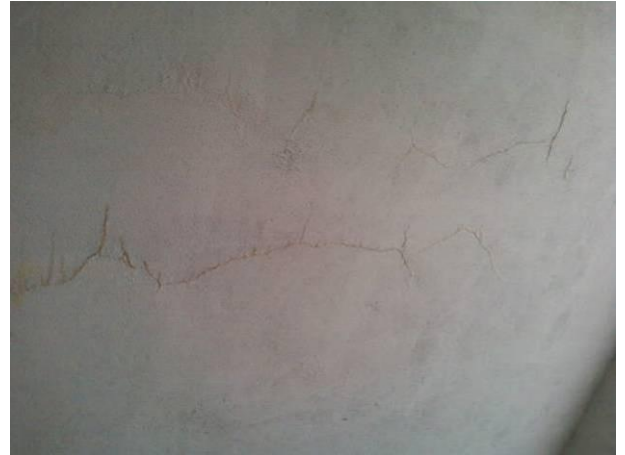
Foto 54 - Fissuras com eflorescência na face inferior da laje da rampa de acesso à laje do Palácio.

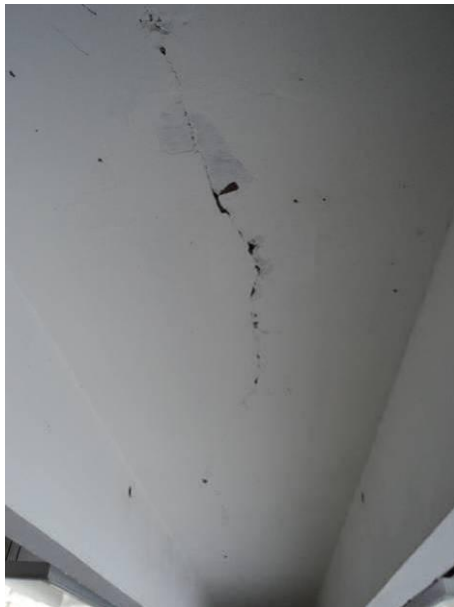
Foto 55 – Trinca longitudinal localizada ao longo de todo o trecho de laje, entre os eixos 1/2 e J/K.

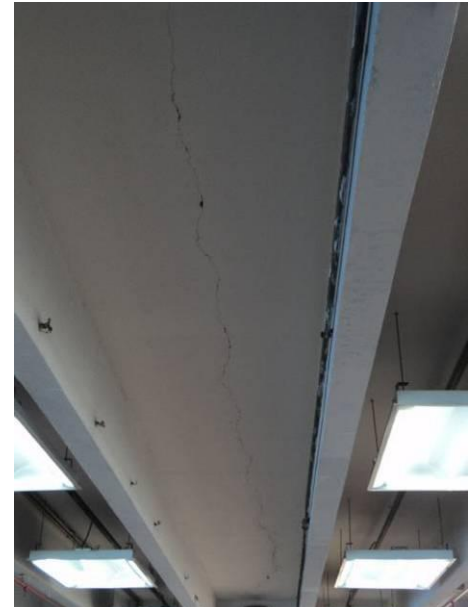
Foto 56 – Trinca longitudinal ao longo de todo o trecho de laje, entre os eixos 2/3 e C/D.

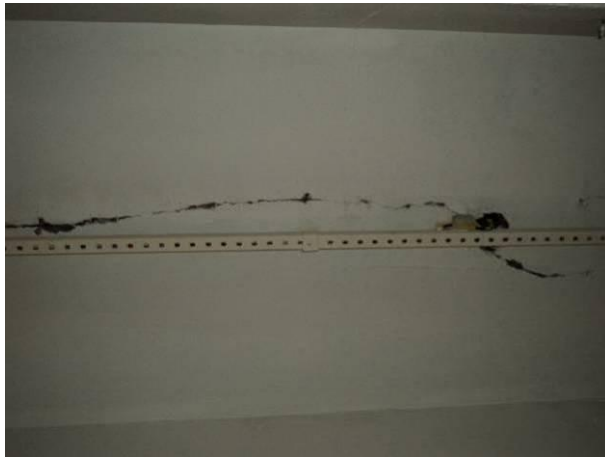
Foto 57 – Detalhe da trinca horizontal existente na face inferior da laje, na região das vigas diagonais, entre os pilares P10 e P11.

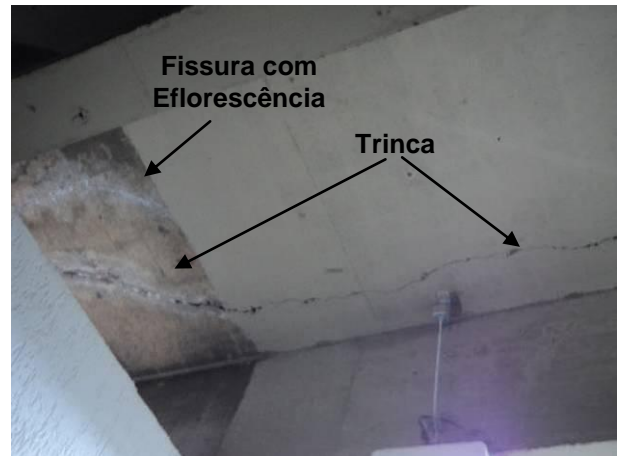
Foto 58 – Trincas e fissuras com eflorescências na face inferior da laje entre as vigas diagonais, entre os pilares P17 e P18.

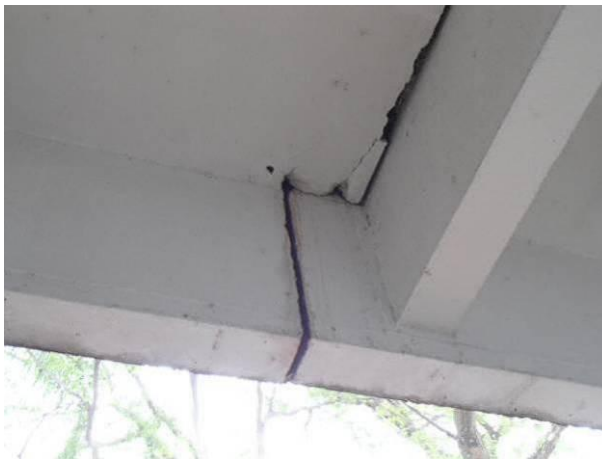
Foto 59 – Concreto disgregado na borda da laje, na região da junta de dilatação transversal, entre os eixos 13/Borda e H/I.

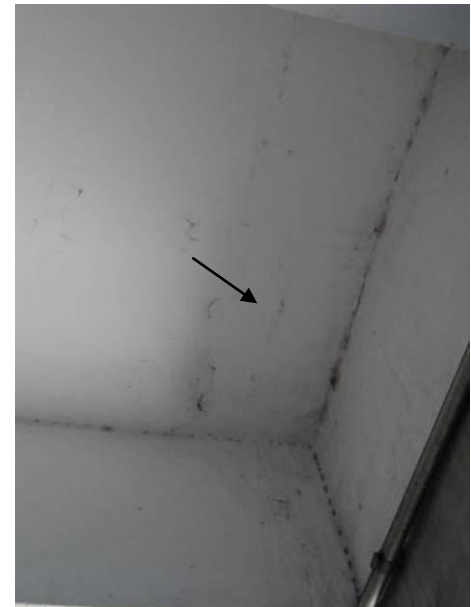
Foto 60 – Concreto disgregado com armadura exposta e corroída na laje, junto ao pilar P1B.

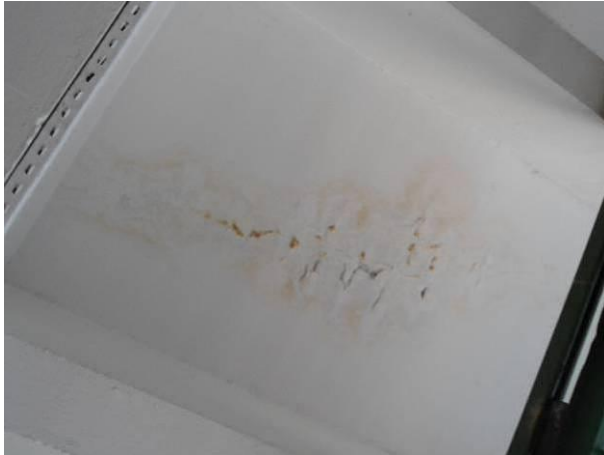
Foto 61 – Fissuras com manchas de umidade e princípio de disgregação do concreto por corrosão da armadura na face inferior da laje, entre os eixos 13/Borda e C/D.

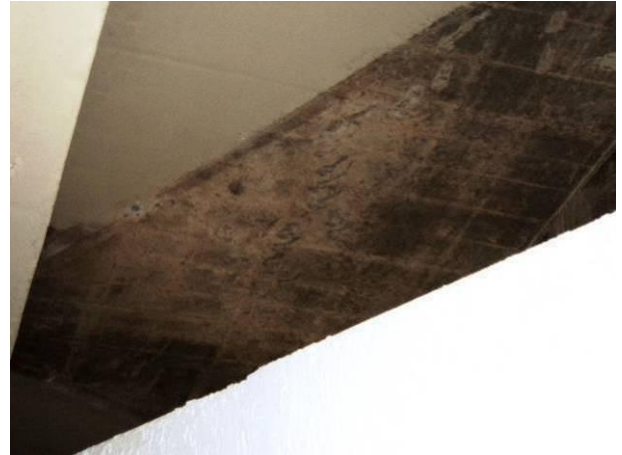
Foto 62 – Baixo cobrimento do concreto na armadura da laje, na região das vigas diagonais, entre os pilares P17 e P18.

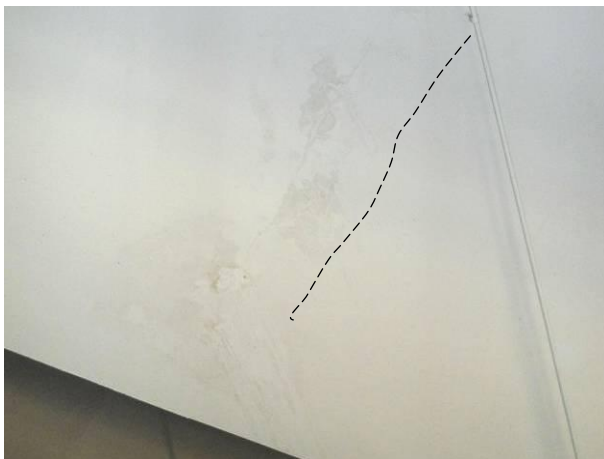
Foto 69 – Fissura com presença de umidade na face inferior da cúpula, na região entre os eixos dos pilares P22 e P23.

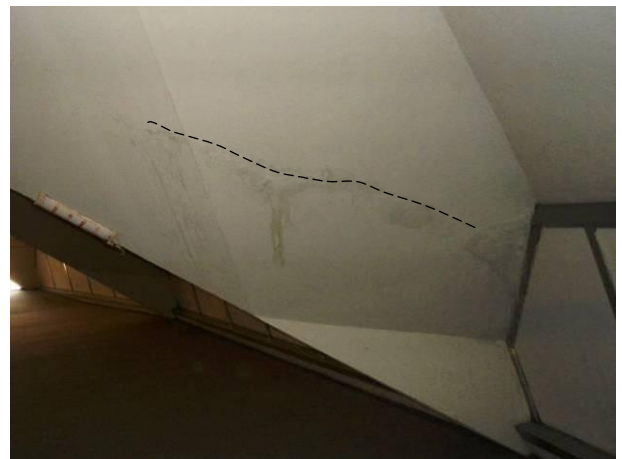
Foto 70 – Fissuras com eflorescência na face inferior da cúpula, na região entre os eixos dos pilares P8 e P9.

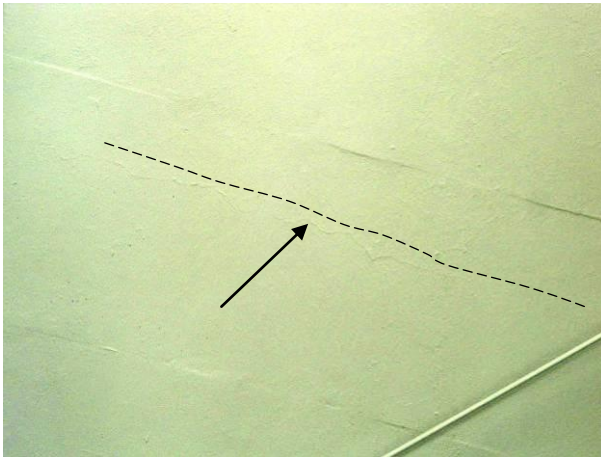
Foto 71 – Fissura com abertura de 0,1mm na face inferior da cúpula, na região entre os pilares P24 e P25.

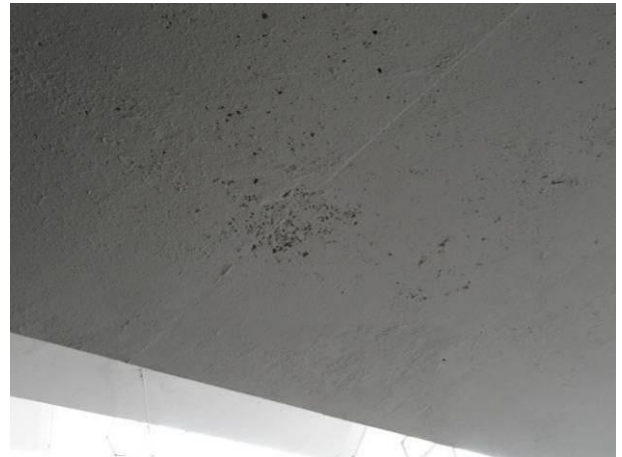
Foto 72 – Segregação superficial do concreto na face inferior da cúpula, na região entre os pilares P2 e P3.

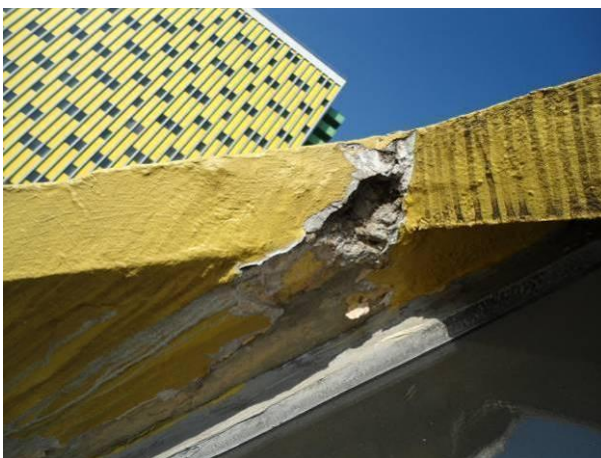
Foto 75 – Concreto disgregado com armadura exposta e corroída na borda da cúpula, na região sobre o pilar P28.

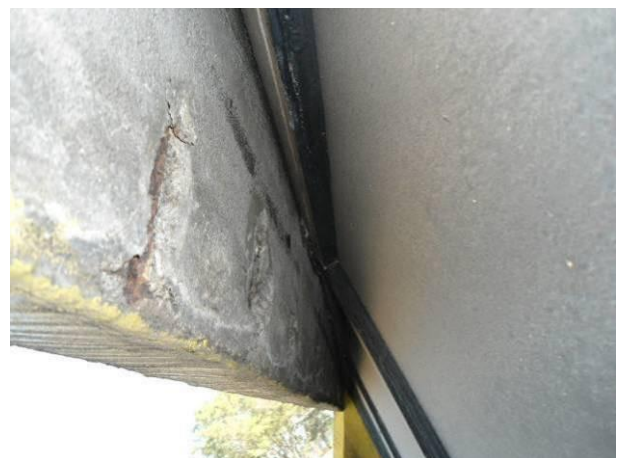
Foto 76 – Concreto disgregado com armadura exposta e corroída na borda interna da cúpula, entre os pilares P9 e P10.

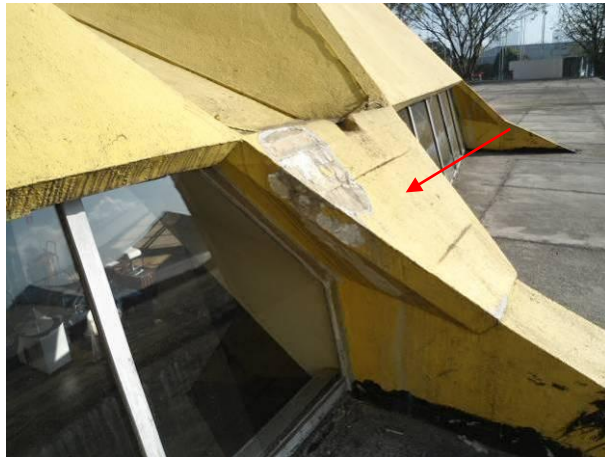
Foto 77 – Destacamento da pintura de proteção em pontos localizados da base da cúpula, sobre o pilar P1.

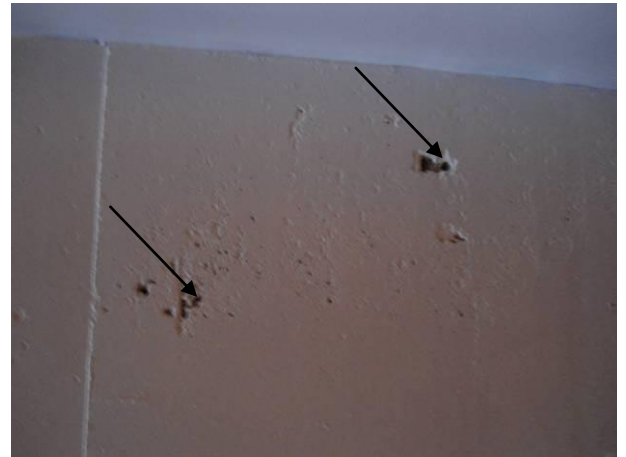
Foto 78 – Área com segregação superficial do concreto com presença de armadura exposta e corroída na face inferior da laje do mezanino (cadeiras superiores).

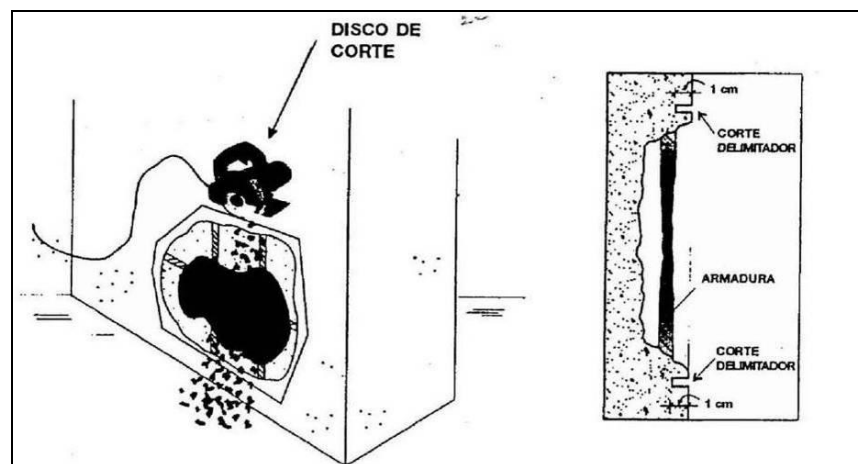
- 2.6. Remoção do concreto deteriorado (contaminado, lixiviado, desagregado, segregado ou deslocado), dentro da área delimitada, até o friso formado pelo disco de corte através de apicoamento manual (ponteiros e marretas leves) ou mecânico (rebarbadores pneumáticos leves, de até 7,5 kg, ou martelotes elétricos), até a permanência apenas de concreto são e a exposição mínima de 10,0 cm de armadura sã (sem corrosão), em cada extremidade do trecho corroído da barra, liberando-a do concreto, em toda a sua superfície (distância mínima ao concreto de 2,0 cm).

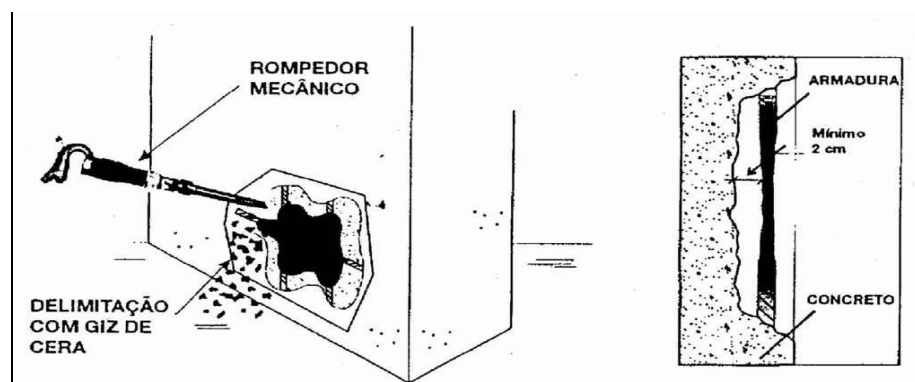
- 2.7. Limpeza das armaduras (todas as barras, em trechos corroídos), através de escovas com cerdas de aço, deixando-as na condição de metal cinza com cor uniforme.
- 2.8. Caso se verifique, em decorrência da oxidação da armadura, uma redução de seção da barra de aço superior a 20% da nominal e/ou redução do diâmetro em 10% em relação à barra original, deverá ser adicionada para reforço outra barra de mesmo tipo e bitola da existente, observando-se os transpasses mínimos estabelecidos pela norma ABNT NBR 6118/07.
- 2.9. Remover todos os resíduos, provenientes do corte de concreto e da limpeza das armaduras, mediante aplicação de jato de ar comprimido.

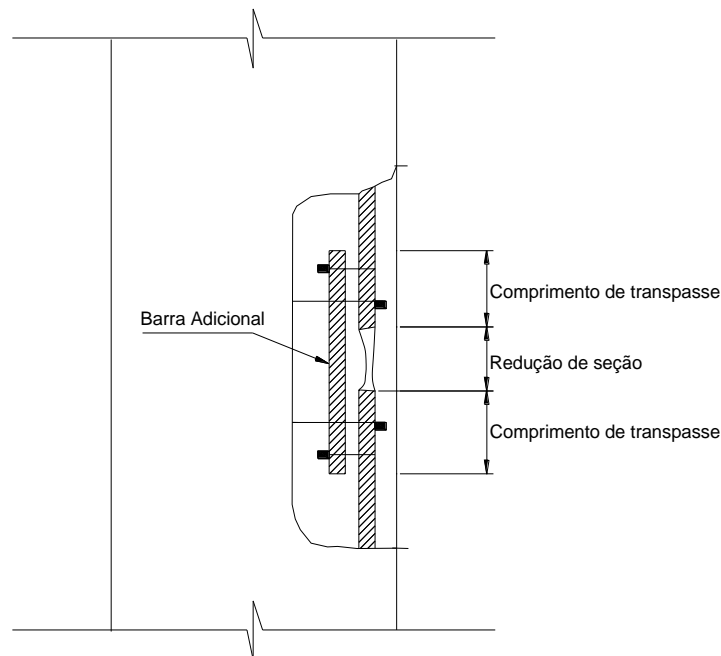
- 2.11. Limpeza das superfícies de aço e concreto, com jato de ar comprimido filtrado (isento de óleos, graxas, água, etc.).
- 2.12. Por fim, aplicar pintura passivadora das armaduras, composta de primer rico em zinco (zinco metálico puro, com teores superiores a 55% em peso).
