## São Paulo Turismo S/A

# Avaliação estrutural do Palácio das Convenções

## Ensaio Dinâmico e Modelo Numérico

00	22/12/2011				RT-1246-MD-05
		Rodrigo Lopes	Claudius Barbosa	Marco Juliani	
Rev.	Data	Elaboração	Verificação	Aprovação	N.º documento

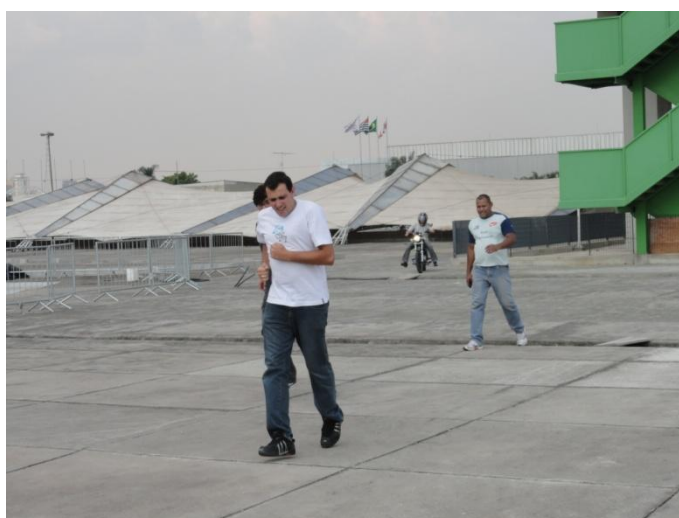
**Figura 4 – Tráfego durante os ensaios**

A excitação da estrutura realizou-se através do tráfego de pessoas e de uma motocicleta sobre a estrutura. Na **Figura 4**, podemos ver pessoas correndo e andando enquanto uma moto trafega sobre a laje.

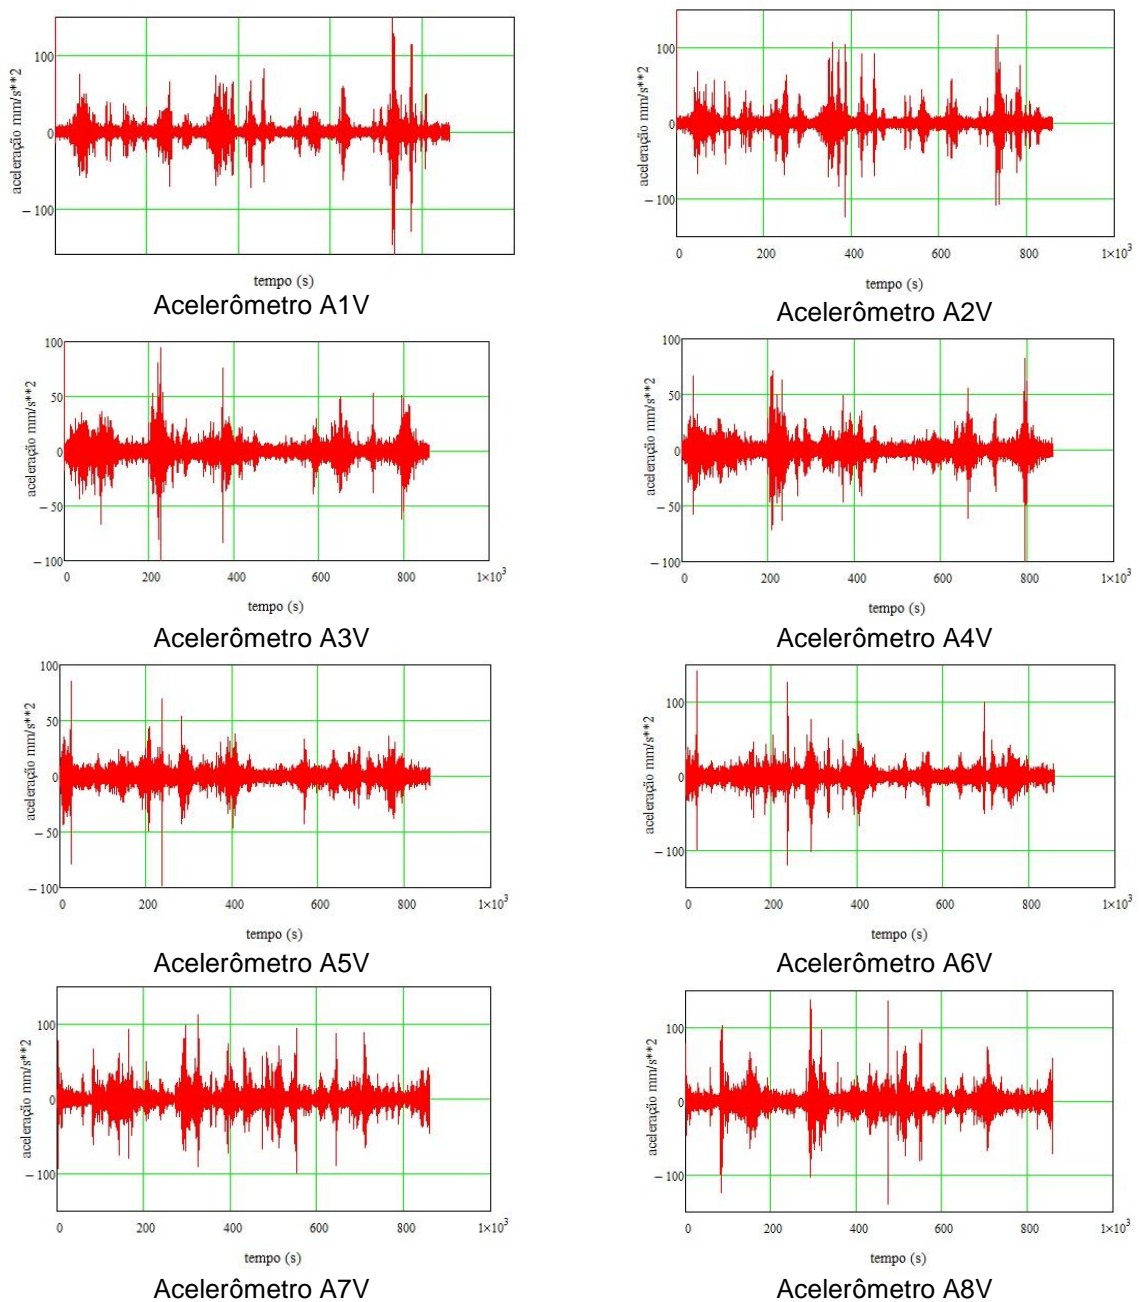
Figura 9 – Aceleração ao longo do tempo

Por meio dos acelerômetros foram medidas as acelerações ao longo do tempo em cada uma das posições instrumentadas. Apresentam-se a seguir os resultados da Prova 1 (Figura 9).

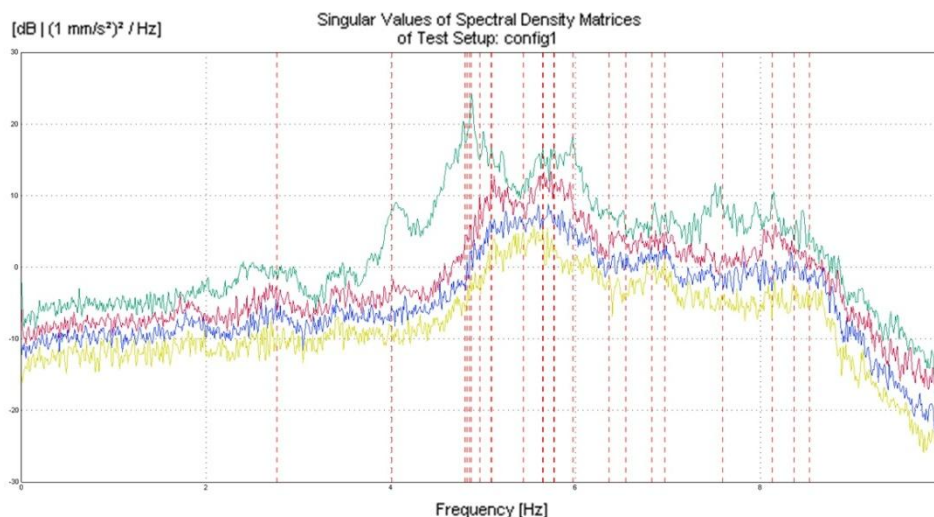
Figura 10 – Identificação das freqüências naturais utilizando o software ARTeMIS.

A partir da análise dos ensaios de vibração forçada pelo software ARTeMIS (Figura 10) foi possível determinar as freqüências naturais e a deformada modal das estruturas instrumentadas, agrupadas na Tabela 3.

Freqüência (Hz)	Descrição	Sensores
4,6	Modo caracterizado por uma flexão (entre os eixos 6 e 11)	A20V, A22V, A24V
5,1	Modo caracterizado por uma flexão (entre os eixos 6 e 11)	A17V, A18V, A20V, A24V, A27V, A32V
5,4	Modo caracterizado por uma flexão (entre os eixos 6 e 11)	A25V, A26V, A28V, A29V, A30V, A31V, A32V
6,13	Modo caracterizado por uma flexão (entre os eixos 6 e 11)	A17V, A19V, A20V, A21V, A22V
5,11	Modo caracterizado por uma flexão (entre os eixos 16 e 18)	A1V, A2V, A3V, A4V, A5V, A6V, A7V, A8V
5,68	Modo caracterizado por uma flexão (entre os eixos 16 e 18)	A1V, A3V, A4V, A5V, A6V
6,11	Modo caracterizado por uma flexão (entre os eixos 16 e 18)	A1V, A5V, A6V, A7V
5,76	Modo caracterizado por uma flexão (entre os eixos 11 e 16)	A16V
6,22	Modo caracterizado por uma flexão (entre os eixos 11 e 16)	A14V, A15V, A16V
6,7	Modo caracterizado por uma flexão (entre os eixos 11 e 16)	A14V, A16V
8,27	Modo caracterizado por uma flexão (entre os eixos 11 e 16)	A14V

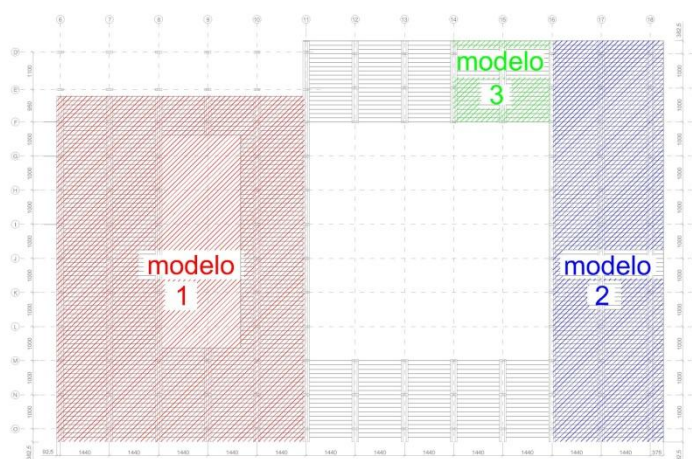
**Figura 11 – Regiões analisadas**

Para a elaboração do modelo matemático do Palácio considerou-se 3 regiões da laje (**Figura 11**).

O modelo numérico desenvolvido, baseado no Método dos Elementos Finitos, foi elaborado com elementos de casca (laje, vigas e nervuras) e barras (pilares). Ele foi calibrado em função dos resultados obtidos experimentalmente. Para isso foi utilizado o programa computacional SAP 2000, versão 14.
